## PRACE REMONTOWO-KONSERWATORSKIE W ŁAŹNIACH ZAMKOWYCH W MUZEUM-ZAMKU W ŁAŃCUCIE

*Alicja Mogielska-Dziekońska*  
*Muzeum-Zamek w Łańcucie*

*Studia Wilanowskie*  
t. XXXII, 2025, s. 433–463  
Rocznik, E-ISSN: 2720-0116

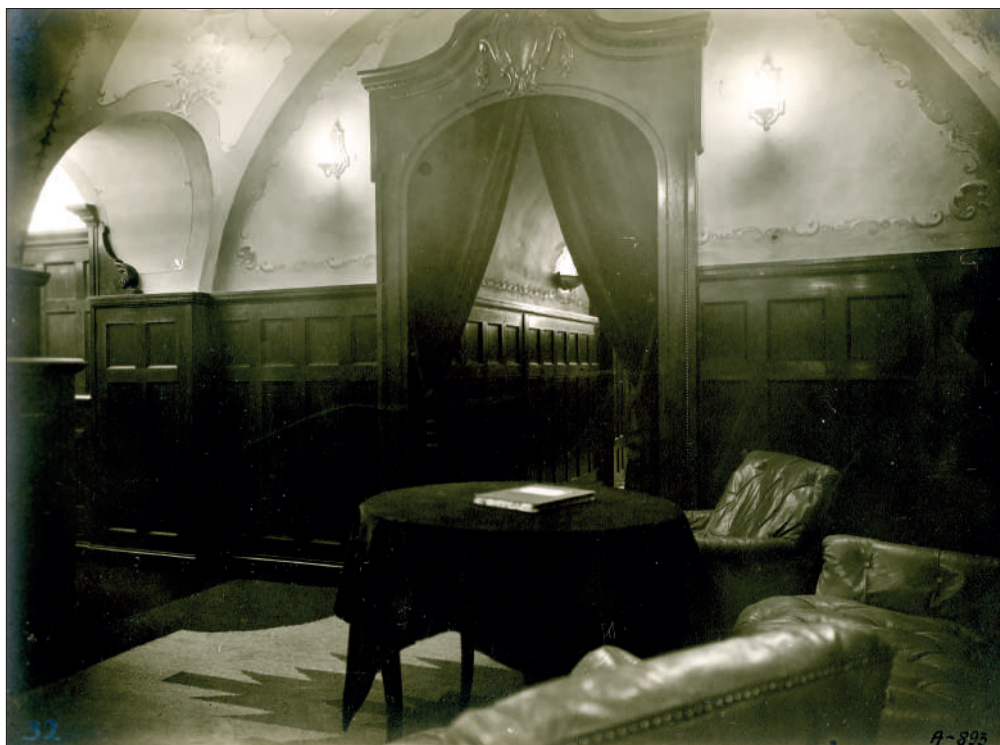
il. 1

Fotografia archiwalna,  
pokój wypoczynkowy,  
Archiwum MZŁ

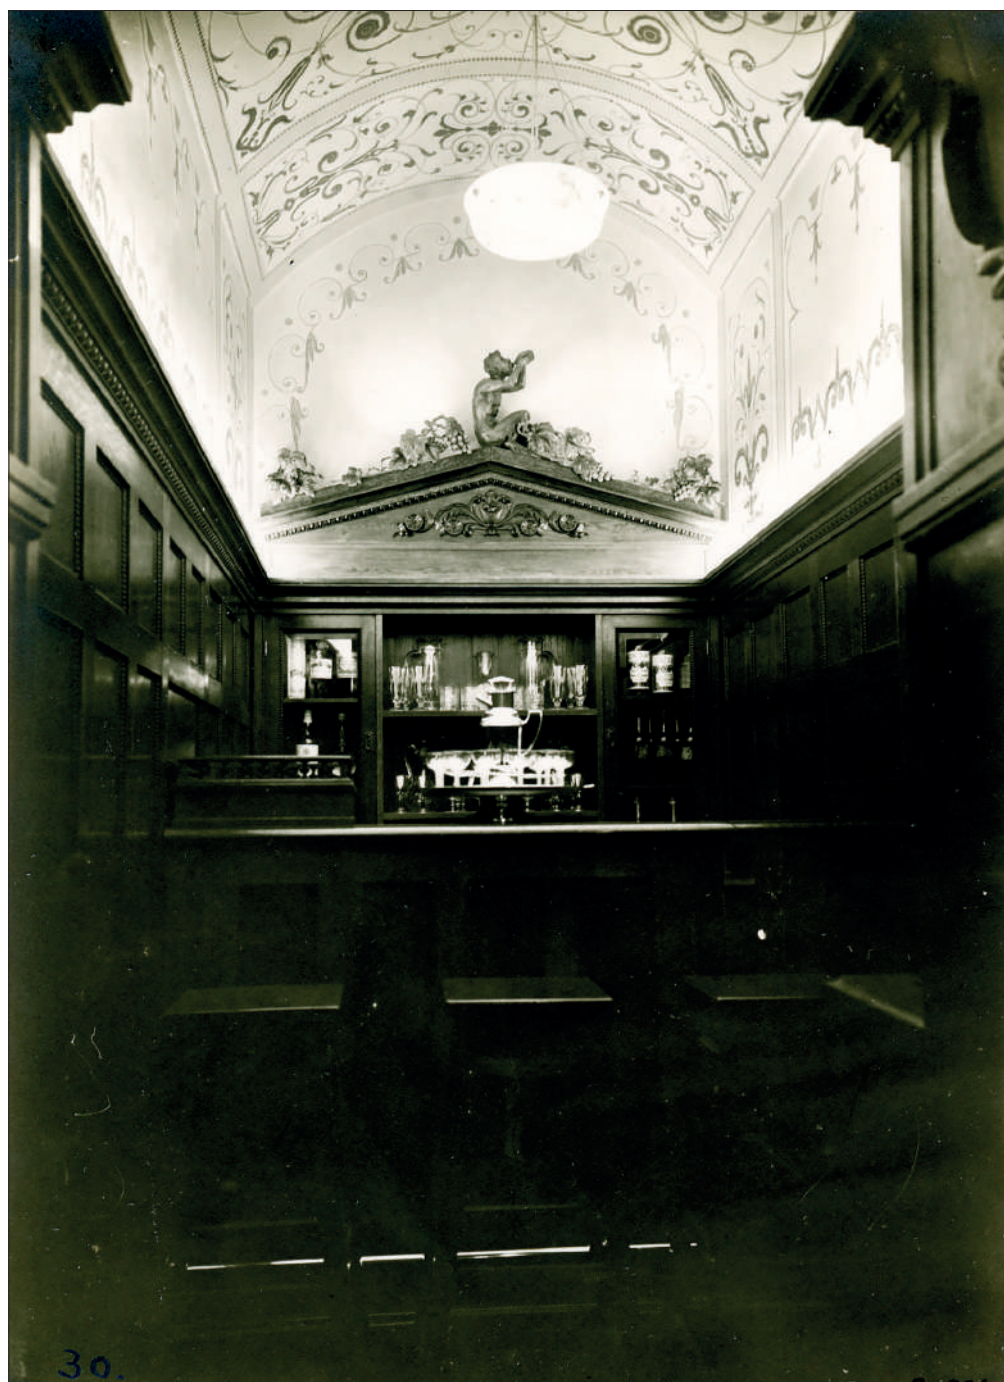
il. 2

Fotografia archiwalna, bar, Archiwum MZŁ

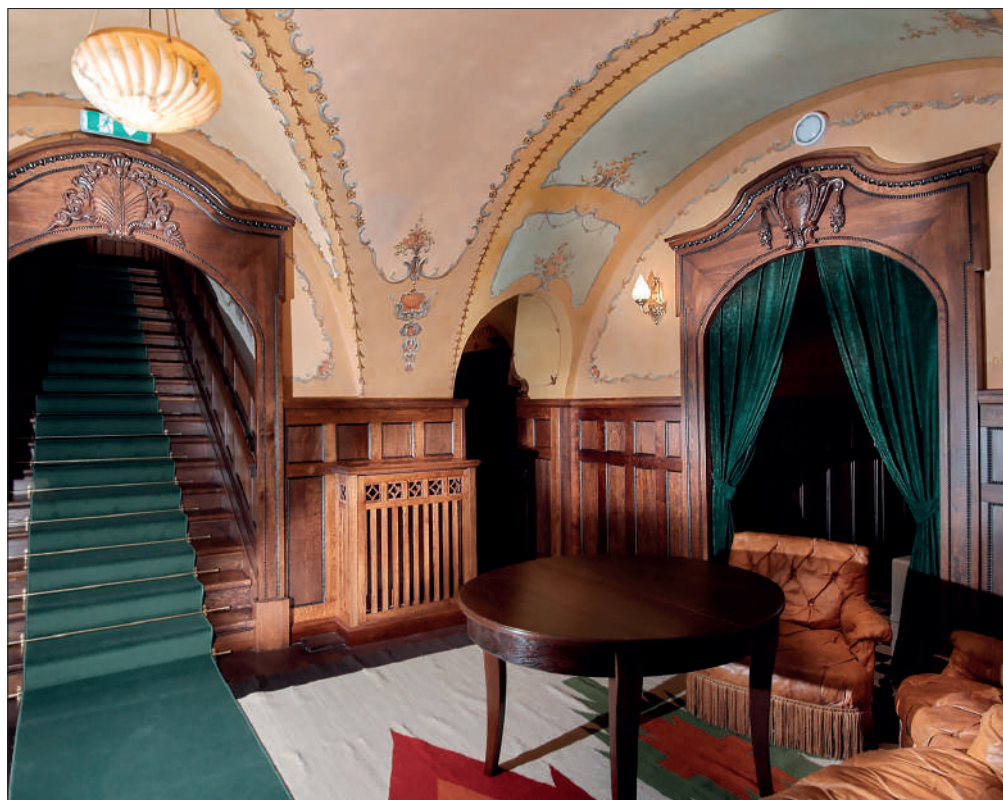
il. 3

Pokój wypoczynkowy  
po konserwacji

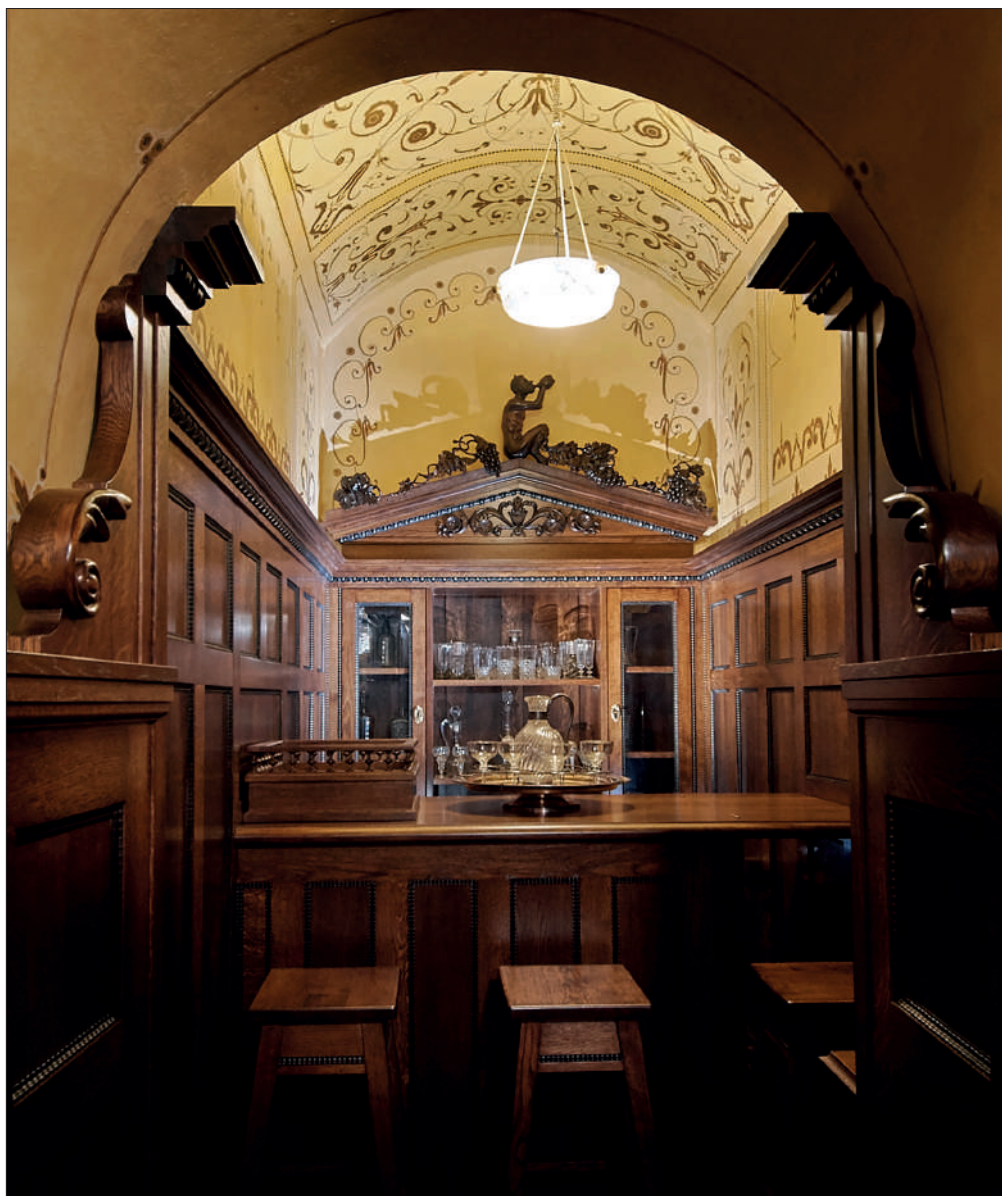
il. 4

Bar po konserwacji

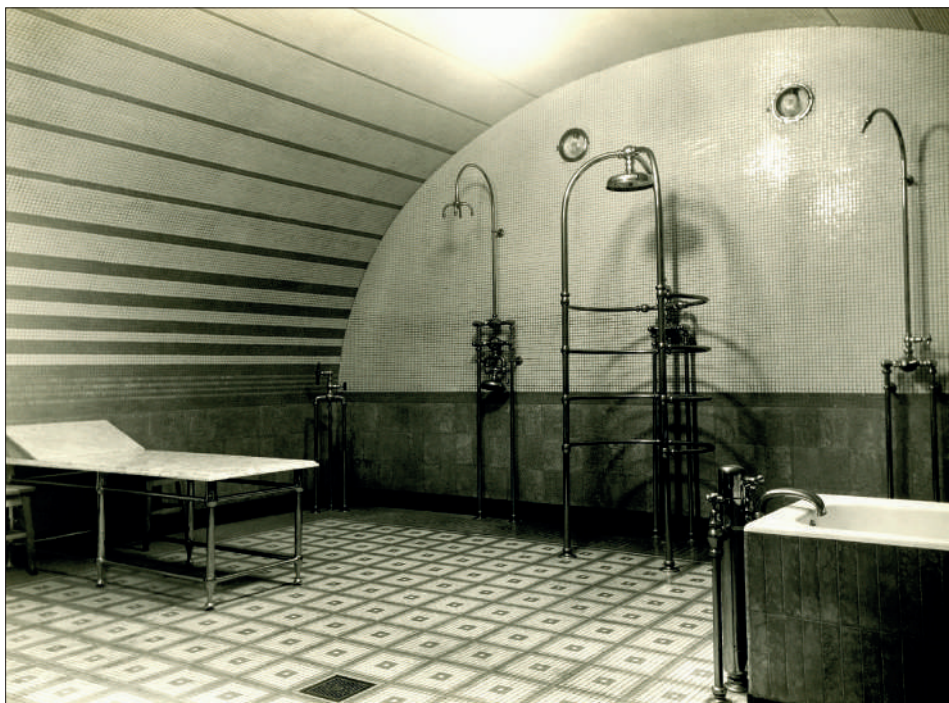
il. 5

Fotografia archiwalna, kąpielisko

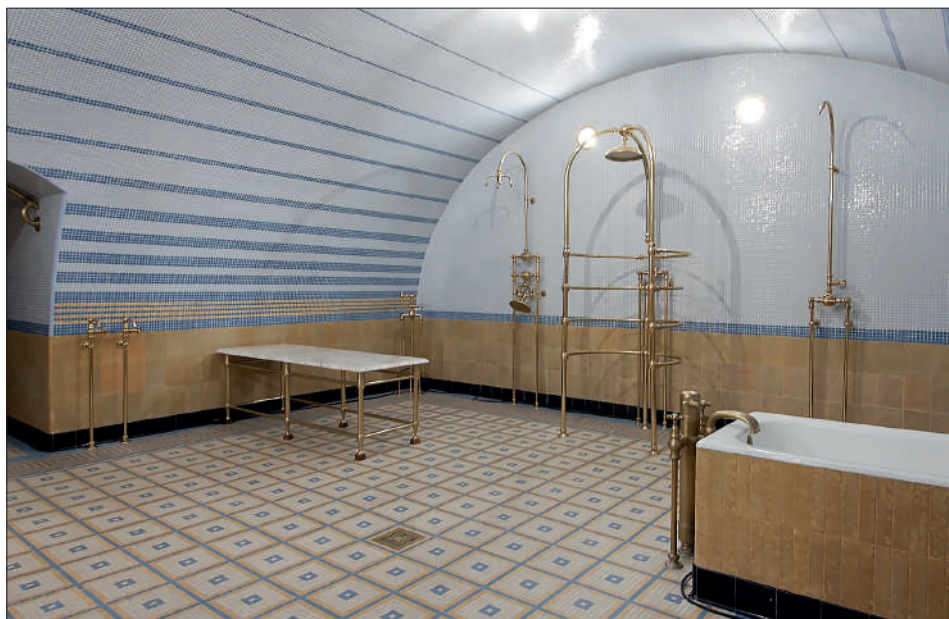
il. 6

Kąpielisko, po konserwacji

Konserwacji poddano też okładziny ceramiczne. Szczęśliwie udało się uzupełnić niektóre ubytki płytkami oryginalnymi, zachowanymi w magazynach Muzeum, przez lata składowanymi w jednym miejscu przez pracowników. Znajdują się one w przejściu łączącym kąpielisko z gabinetem fizykoterapii oraz w kąpielisku na posadzce, ścianach i sklepieniu<sup>67</sup>. Pozostałe ubytki uzupełniono płytkami rekonstruowanymi.
